③焚口の密閉改良(焚き口変形修理、受け台を固定し耐火レンガを押し付ける工夫を行った) ②ドラム缶内部の丸抜き穴を鉄板で塞いだ。(窯毎に焼き時間が異なるので通気を塞ぐ必要あり)

ドラム缶第一窯炭焼き温度 2019年11月23日

4. 出炭 11月30日(土) 晴れ 12℃

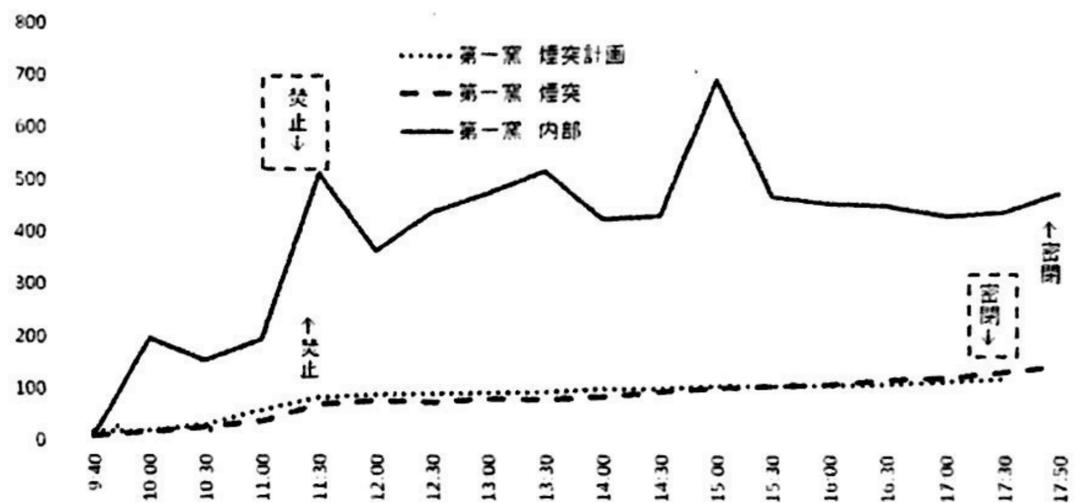
第一窯: 火入れ9:42 窯閉じ17:50 炭焼き時間 約8時間

炭焼き時間がモデルより短いので、煙突温度計画をモデルより少し高めに設定した。(図点々表示)

火入れ後、計画通りに煙突温度が

上がらず、午後3時頃にやっと

100℃で追いついたがその後反対

に高く推移した。11時半頃窯内

部温度が500℃付近まで急上昇し

たので焚き止めし、焚口を1/10

開けた状態にした。15時頃焚

口を1/4開に広げたら急上昇し

たので全閉に、その後400℃台

で安定した。密閉予定時刻で

煙はやや薄い程度でしばらく様子を見たが約10分遅れで密閉した。密閉前、精練作業を行ったが温度

は上昇しなかった。

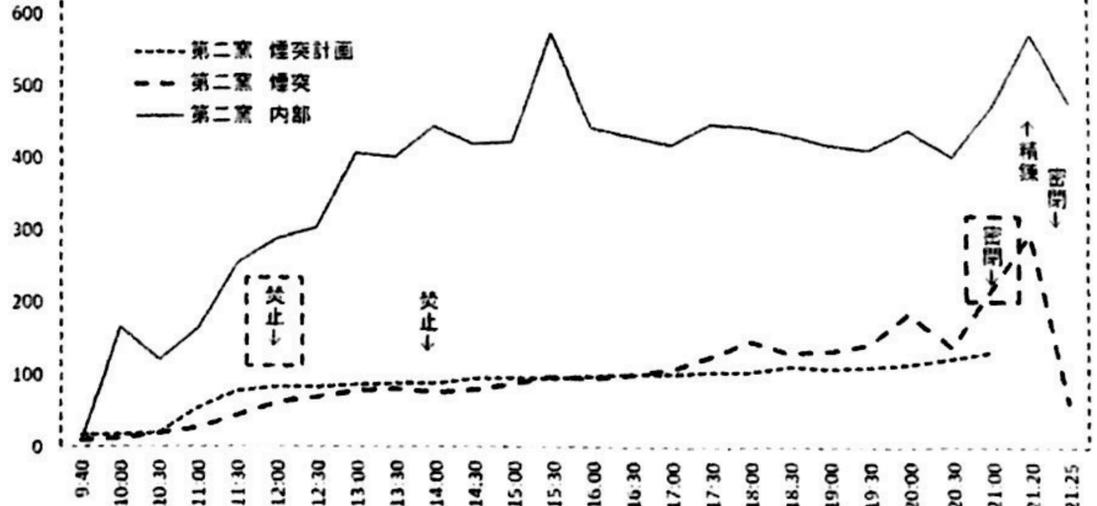
ドラム缶第二窯炭焼き温度 2019.11.23

第二窯: 火入れ 9:40 窯閉じ 21:25 炭焼き時間 11時間45分

火入れ後第1窯と同じく内部

温度が上らず焚きを増やすも上

らず午後3時半頃100℃で追い

ついたが、第1窯と同じくその

後は計画より高くなり煙突口を

蓋で締めて対応したが下らず高

く推移した。窯内部温度はゆっ

くり上昇し400℃台で安定して

推移した。ただ15時半頃、何故

か第1窯同様急上昇した。煙は

薄くなってはいるが透明には程遠い状態であったが、密閉予定時刻11時間半が経過したので、精練作

業(約5分全開)を行い密閉した。

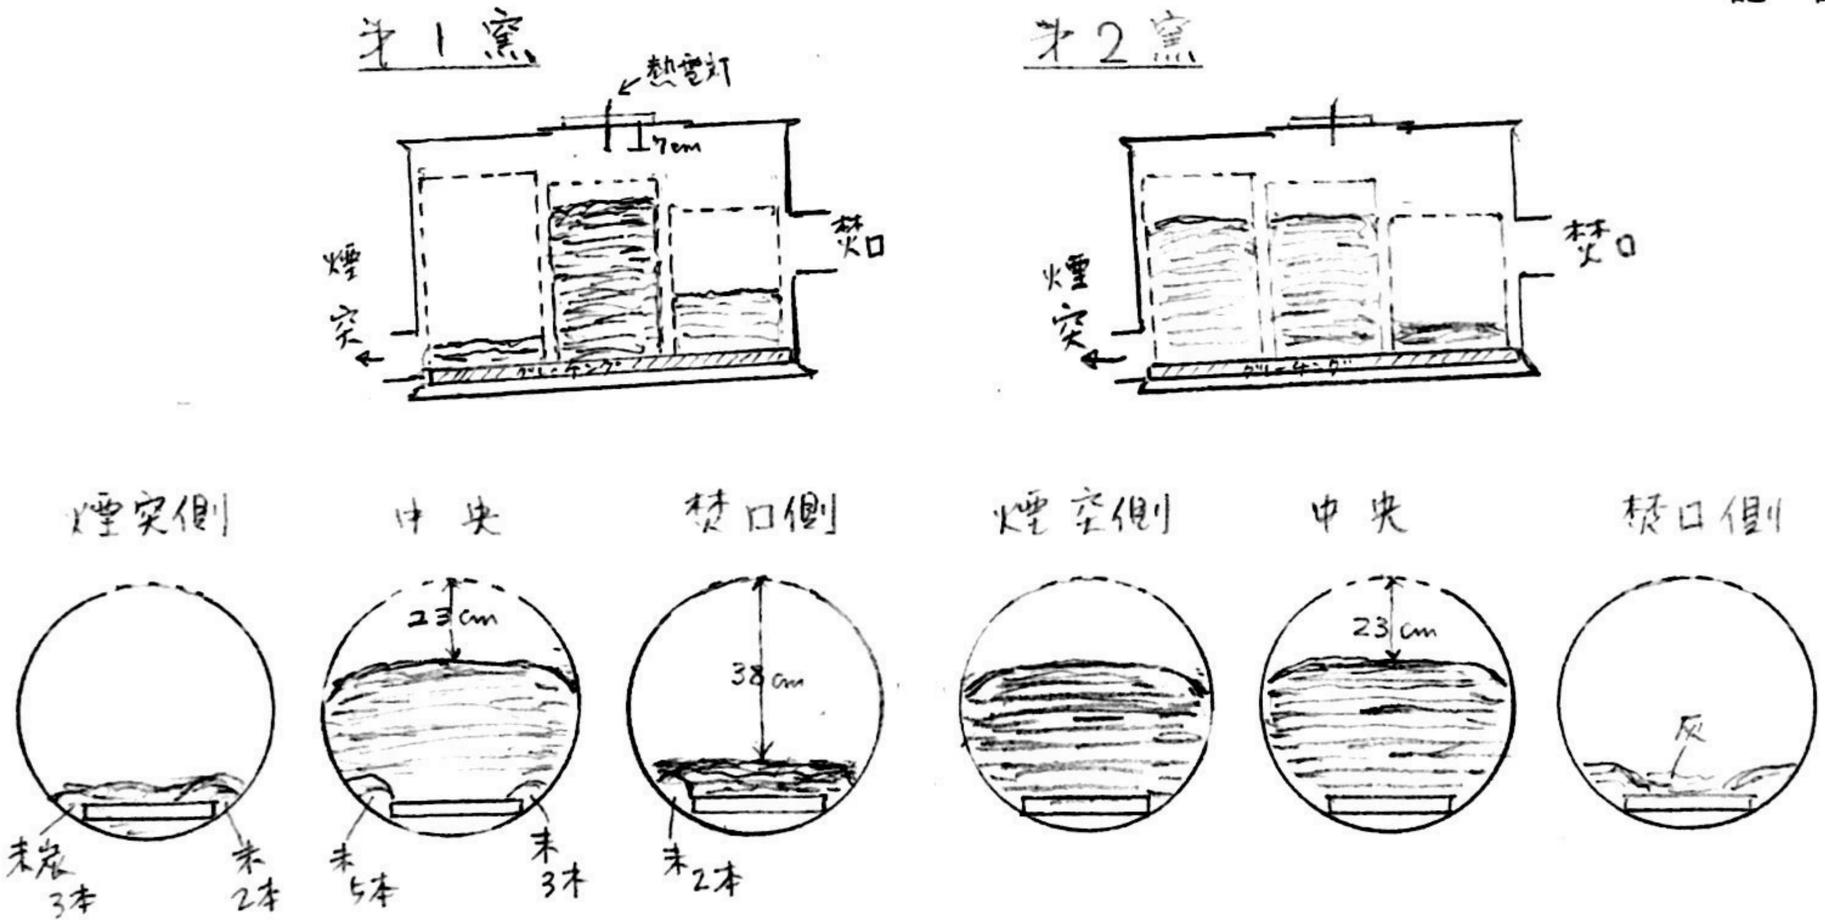
図 焼き上がり状況 (点線-炭焼き前を示す)

焼き上がり状況を下図に示す。

第1窯 ①煙突側が燃えてしまっていた。これはこれまでにない現象である。

②下部両サイドに煙突側、中央、焚口側共に未炭があった。

収炭率少ない。炭の焼き上がりは良好。

第2窯 未炭無く灰多い。収炭率はモデル(23.3%)より少ない。焼きは良好(金属音が出る)

5. 結果と考察 焼き上がり状況から両窯共焼き過ぎの結果となった。

第1窯：前回5月の炭焼きが焼き過ぎだったので温度を低めにしたけれど焼き過ぎの結果となった。今回は未炭があり、燃えた個所もあり窯内部の温度のバラツキが大きかった。焼き過ぎということで焼き時間を短くすれば解決できることではないようだ。

第2窯：煙突温度をモデルにできるだけ合わせるよう努力をしたが、前半6時間(15時半頃)までは低め、それ以後は高めとなった。焼き上がりから明らかに焼き過ぎであり、後半煙突温度が高くなったことが原因なのか？窯内部は400℃台で安定していたがこの温度を低くすべきなのか？モデルでは密閉時煙が無色になったが、今回はまだ無色に程遠い状態だったが焼き過ぎなのはどういうことか？
