ドラム缶窯 炭焼き記録 令和2年度 第2回 2020年11月14日(土)

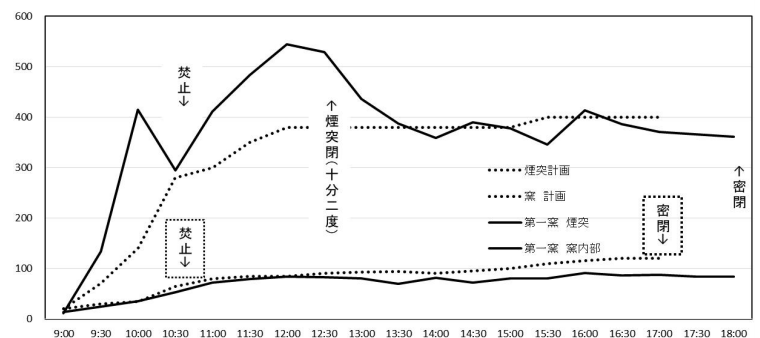
ドラム缶第一窯炭焼き温度 2020年11月14日

第1窯：窯温度は温度上昇早く1時間後400℃に達したので一旦焚口閉鎖し下げ薪を減らした。90分後に焚き止めし焚口全開では上昇するので全閉とした。それでも上昇し3時間後に500℃を超えた。下げるためやむなく煙道を2度10分間塞いだ。煙道を塞ぐと全閉した焚口から煙が噴出したのでやむなく焚口に荒木田土(以下土)を充填し密閉した。その後下り過ぎたら土を除去し高くなったら再度土を充填することを何度か繰り返した。結果、計画温度より低めになった。煙突温度は3時間後までほぼ計画通りだったが、その後は計画より低くなった。密閉は煙道を2度塞いだのが影響したか木酢液が少なくなり、滴下量での判断が難しくなったので第2窯と同時に行うこととした。密閉時煙は薄くなっていた。

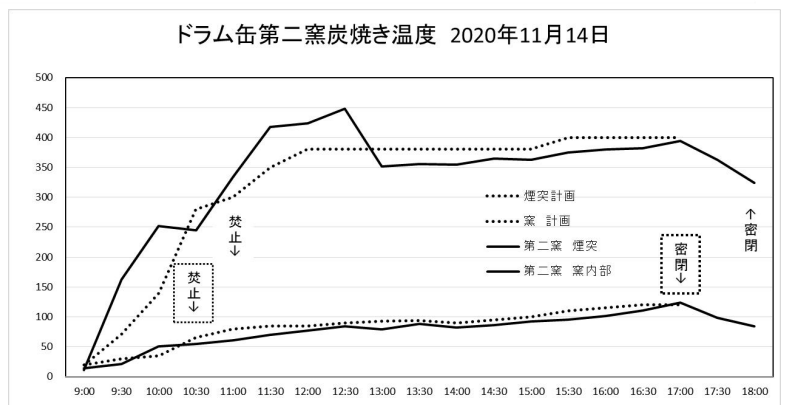
ドラム缶第二窯炭焼き温度 2020年11月14日

第2窯：窯温度は1時間後まで計画より高くなったが、その後上昇が遅くなり焚き止めが2時間後となった。その後焚口開口調整で温度調節を行った。結果、3時間後まで計画より高めにその後は焚口全閉で少し低めになった。8時間後に400℃を超えたので焚口全閉部に土を充填したところ、窯温度と共に煙突温度も下がった。焚口全閉だけでは密閉されていないことが分かる。煙突温度はほぼ計画温度だがやや低めの推移となった。密閉は木酢液滴下量の減少を確認して行った。密閉予定時刻の8時間では変化なく続行し、その後減り始めた(下記の木酢液量参照)ので9時間後に密閉した。両窯共精錬せずに密閉した。密閉時には煙は薄くなっていた。
