ドラム缶窯による竹材の炭焼き報告

2021. 4. 27

3月27日（土）に竹材の炭焼きを実施したのでその経緯と結果について報告する。

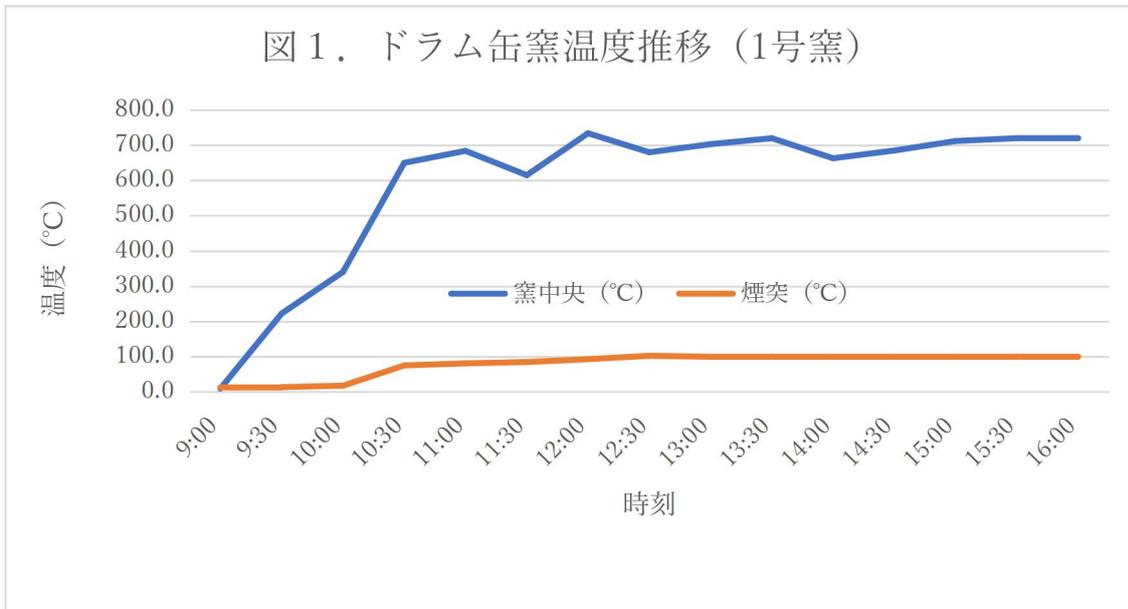
図1. ドラム缶窯温度推移 (1号窯)

当日は晴れ、気温は9時現在で約10℃ 1号窯の温度推移をグラフに示す。

吹き始めてから窯中央温度は 30 分で 222 度に達した。10 時 30 分には 650 度達した。

- 10 時 35 分 竹酢液で始める。白い煙が盛んに出る
- 11 時 30 分 出口の温度は約 80 度で推移 その後徐々に上昇し 12 時に 90 度に達した。
- 12 時 20 分 焼き止し、ベントを取り付け、最初は全開にしていたが、その後半開にした
- 13 時 00 分 内部の温度が 700 度を超える
- 13 時 50 分 全閉にする 出口温度は 99.2 度で最後まで変わらなかった
- 15 時 00 分 煙が透明になる
- 15 時 30 分 竹酢液が出なくなる。ベントを 5 cm 程度開ける 煙が全くでなくなった
- 16 時 00 分 窯を閉じる

1号窯では窯内部温度が700度に達し、ベントを閉じても600度以下にならなかった。そのため予定より早く炭焼きを終了したが、燃えカスが多く収炭率も予想より少なかった。

ドラム缶窯温度推移 (1 窯)		
時刻	窯 中 央 (°C)	煙突 (°C)
9:00	8.9	12.0
9:30	222.0	13.0
10:00	340.0	17.0
10:30	650.0	74.6
11:00	684.0	80.4
11:30	615.0	84.2
12:00	734.0	92.3
12:30	680.0	102.0
13:00	703.0	99.2
13:30	720.0	99.2
14:00	663.0	99.2
14:30	685.0	99.2
15:00	712.0	99.2
15:30	720.0	99.2
16:00	720.0	99.2

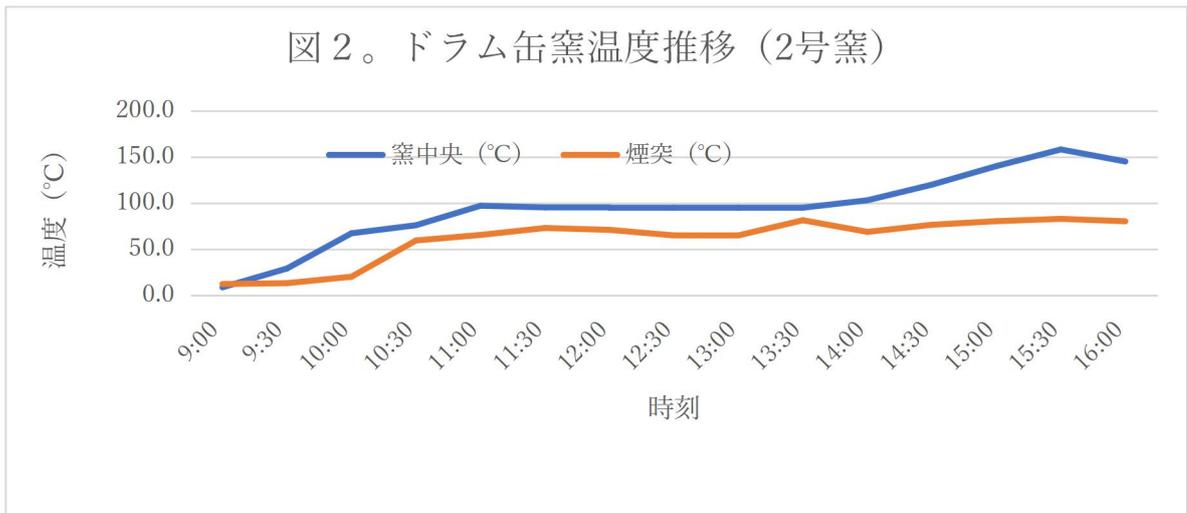
図2. ドラム缶窯温度推移 (2号窯)

2 号窯の窯内部の温度はほとんど上がらず、また出口温度も 80 度程度で変化しなかった。2 号窯の窯中央温度はセンサーがきちんと入っていないなかったために上がらなかったとも考えられる。

- 10 時 30 分 竹酢液で始める

その後温度変化なし。

- 12 時頃 焚き火を少し落とすと、出口温度が下がる状態になる。
- 13 時頃 窯に火が入るように再度強く焚きなおしをする
- 14 時 その結果窯中央温度は 100 度を超えたが、出口温度は 80 度程度で推移
- 14 時 30 分 窯内部の温度がやや上昇。しかし出口温度は 80°C 前後に推移
- 15 時 20 分 焚き止を行い、ベントを閉める 窯内部が暗くなり炭焼きが終了したことを示した
- 16 時 00 分 窯閉鎖

ドラム缶窯温度推移 (2 窯)		
時刻	窯 中 央 (°C)	煙突 (°C)
9:00	8.8	12.4
9:30	29.2	13.3
10:00	67.3	20.3
10:30	76.0	59.5
11:00	97.1	65.5
11:30	95.3	73.0
12:00	95.0	71.0
12:30	95.0	65.0
13:00	95.0	65.0
13:30	95.0	81.4
14:00	103.0	68.8
14:30	119.9	76.5
15:00	140.0	80.4
15:30	158.0	82.9
16:00	145.0	80.3

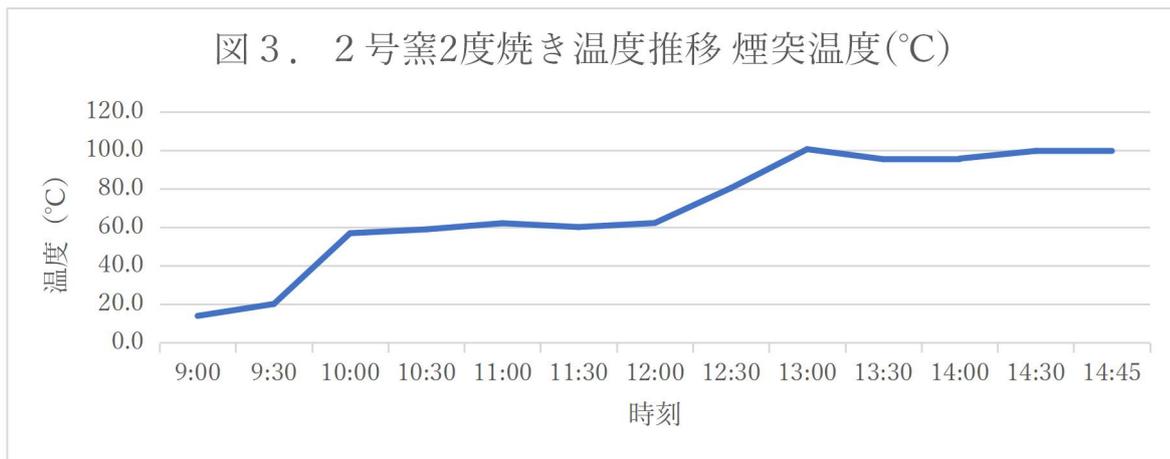
2 度焼きの温度経緯

窯中央温度はセンサーの不具合により測定できず

9 時 50 分 竹酢液で始める

10 時 30 分~12 時まで 焚き続けるも、温度が 60°C 程度で上がらず

12 時頃 焚口を変えたことにより急に煙突温度が上昇した。煙が勢いよく出る

13 時 20 分 ベントを閉める 直後 95°C まで低下

その後ベントの開閉を繰り返す

14 時 30 分 ベントを全開 99°C まで上昇

14 時 45 分 時間の都合により窯閉じを行った。

2号窯は、1度目は内部温度が上がらず、煙突の温度も80℃程度でとどまっていた。2度焼きでは、煙突の温度が60度に達したところでとまり、12時30分になってようやく90℃程度に上昇した。その後、時間の都合で上昇してからの時間が2時間30分程度しかなく、煙が盛んに出ていた途中の段階で窯閉じを行った。

2 号窯 2 度焼き温度推移		
時刻	煙 突 温 度 (°C)	
9:00	14.0	
9:30	20.2	
10:00	57.0	
10:30	59.0	
11:00	62.2	
11:30	60.2	
12:00	62.3	
12:30	80.5	
13:00	100.7	
13:30	95.5	
14:00	95.8	
14:30	99.8	
14:45	99.5

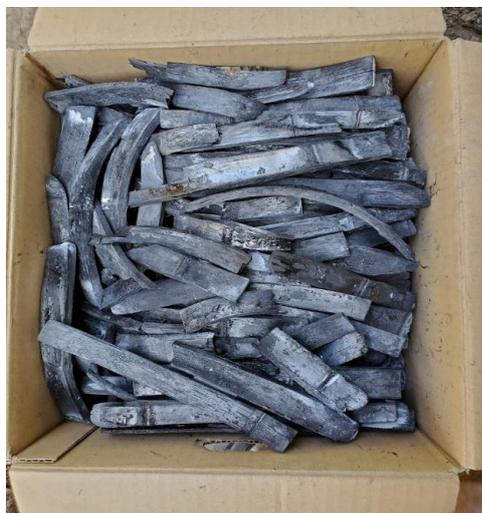
1号窯の炭の状態

1 号窯で得られた炭は金属的な音がし、ややかすみがかかった灰色をしている。(写真参照)量は 7.7 kg
未炭は 0 だったが、やや燃えカスが多くみられた。竹酢液量は 2.2 l だった。

竹材の形が残っている材 4.2 kg

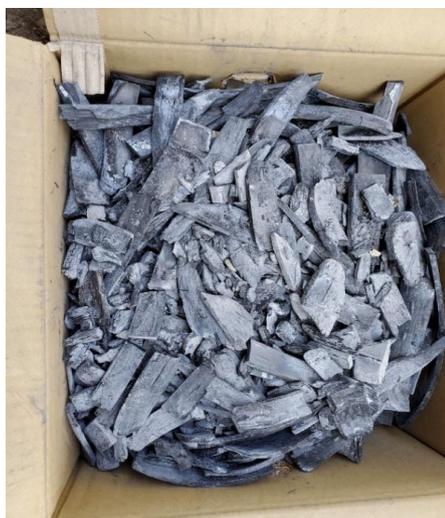
形が残っている材

形が崩れている材 (いわゆるくず炭) 3.5 kg

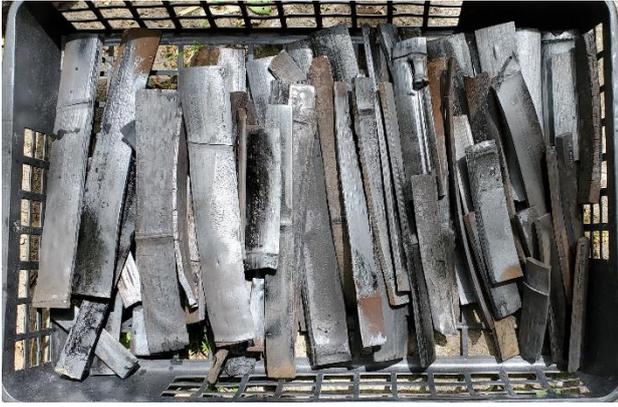
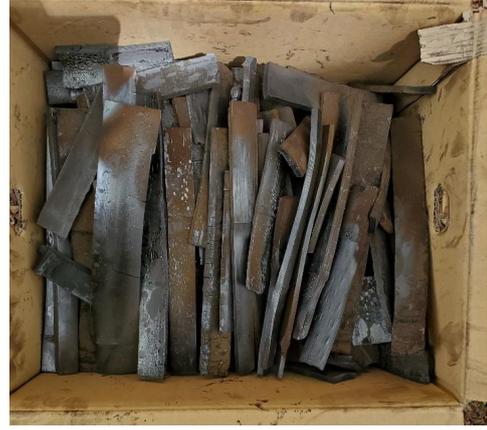
2号窯2度焼きの炭の状態（形の残っている材）

得られた炭は黒色で簡単に割れる。全量は 20.6 kg で明らかに未炭が 2.9 kg あった。

竹材の形が残っている材 8.2 kg (写真参照)
