ドラム缶窯による木炭の炭焼き報告

2021. 12. 12

11月20日（土）に木材の炭焼きを実施したのでその経緯と結果について報告する。

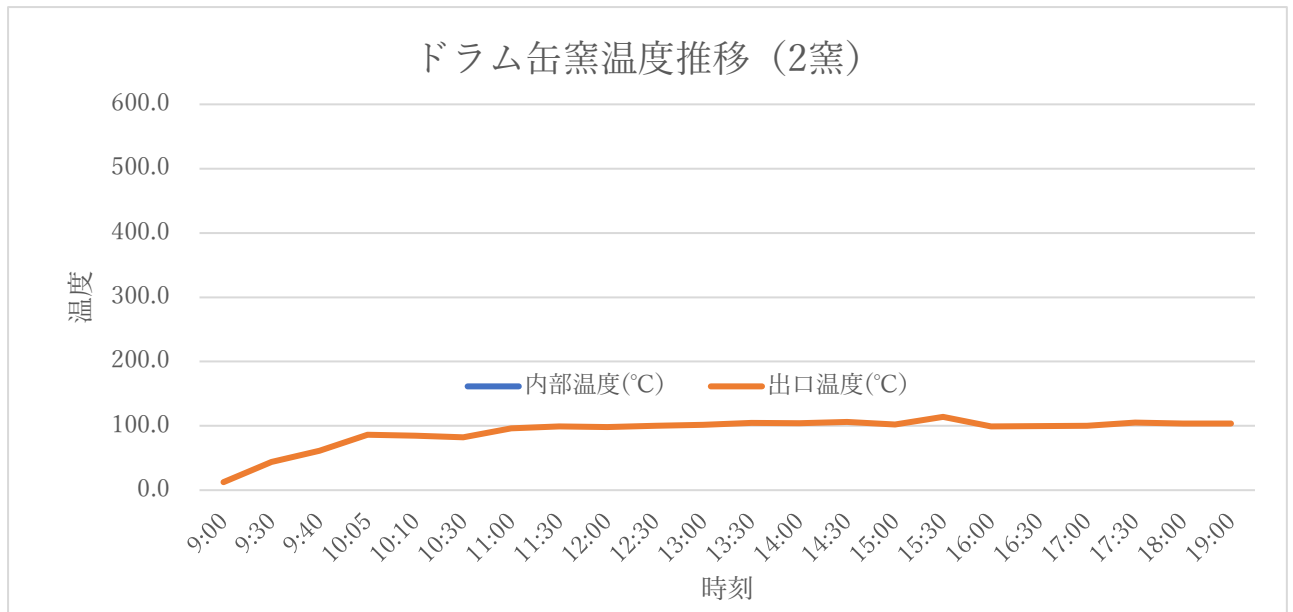
② 2 窯の温度推移を示す

内部温度は熱電対温度計の不具合のため、測定できず。

出口温度は9時40分に60°Cに達し、木酢液が出始める。

10時10分に焚き止し、ベントを取り付ける。煙突から盛んに白い煙が出る。

10時30分ベントを閉める

11時30分 出口温度が上昇する傾向だったため、出口に板をかませる

12時～ 出口温度が上がりすぎないように板を若干開けたり閉めたりを繰り返す

20時30分 窯閉じを行う

1号窯は特に未炭が多く発生した。13時から15時30分で比較してみると、1号窯は93℃～104℃に対して、2号窯は101℃～114℃になっている。2号窯のほうが若干出口温度が高くなっている。特に18時以降を見ると1号窯の出口温度は100℃を切る状態だった。また煙の出方を観察したところでは、2号窯のほうがより激しく出ている。

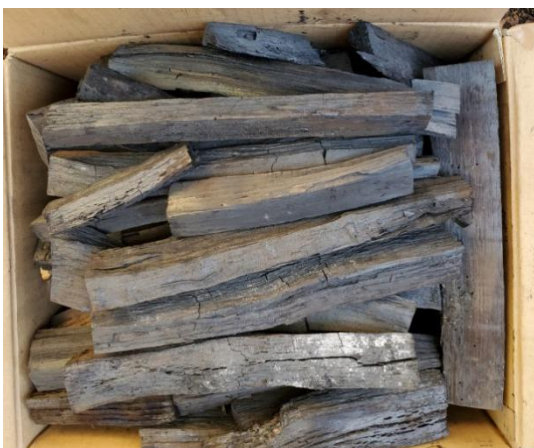
1 窯 木炭量 9.0 kg (形状が残っている炭 4.6 kg 割れた炭 4.4 kg)

未炭 6.3 kg 収炭率 15.2% 木酢液 4.1 l

1号窯の木炭 (良炭)

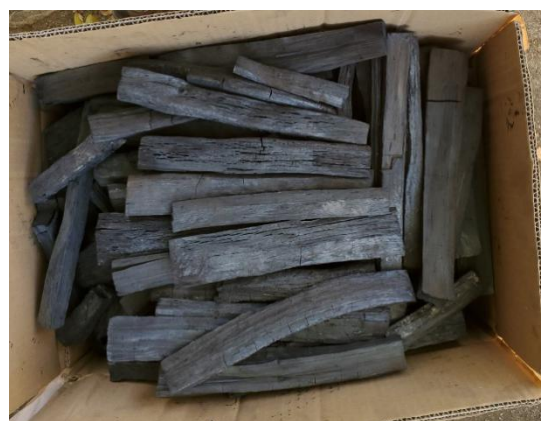
2 窯 木炭量 12.9 kg (形状が残っている炭 9.8 kg 割れた炭 3.1 kg)

未炭 0.2 kg 収炭率 19.5% 木酢液 4.0 l

2号窯の木炭 (良炭)
