2023年11月度 本窯炭焼き 報告

計画概要 22年度および23年度5月度実施の本窯炭焼き結果を踏まえ、今回もこれまで同様の工夫（口吹き位置を炭材から離す、焚口上部の封鎖など）に合わせて、5月度で試した本炭焼き前日に予備乾燥を行う形で実施した。本炭焼き当日の口吹き止め後、2日目の精錬開始前までの温度調整においても、煙道出口温度にこだわり **85~90℃** の幅で安定させ、良好な炭化状態を持続させることを目指した。同時に、窯内天井温度についても、口吹き止め後 **400~450℃** 程度で推移するように留意し、温度調整することも併せて目的とした。

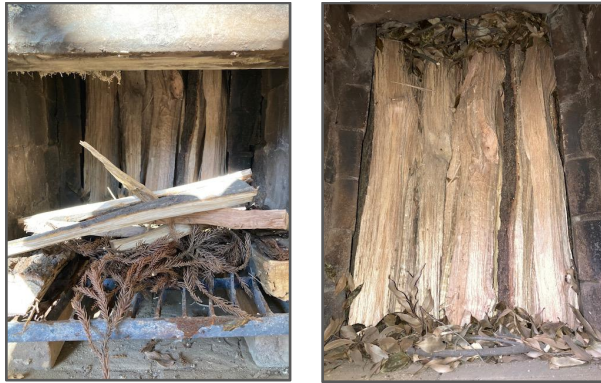
《 詰め込み後の炭材画像 》

3) 11/15 炭材、敷き木、上げ木の詰め込み（充填炭材量：434.0 Kg）

上げ木については、前回よりもサイズを少し小さくし、詰め込みやすいように束ねたため、炭材の上にとしっかりと詰め込むことができた。前回よりも充填量は多くなっている。

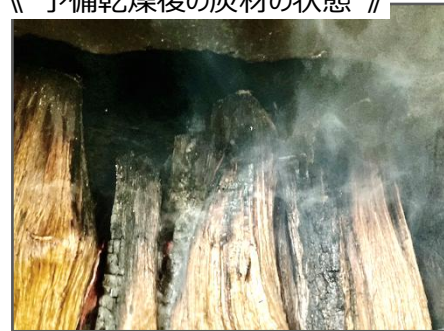
《 予備乾燥後の炭材の状態 》

この操作によって、窯内天井温度は下降し、**11:00** には **220°C** を切る状況。この後、通風口 (レンガ)、煙道のダンパーの開閉によって、**180~200°C** の間に調整した。着火後 4 時間 (**14:00**) が過ぎた頃に再度、温度が上昇し始めた。通風口からの確認で、炭材 (最前列ではなく 2 列目?) に着火が見られたので、放水して消火した。

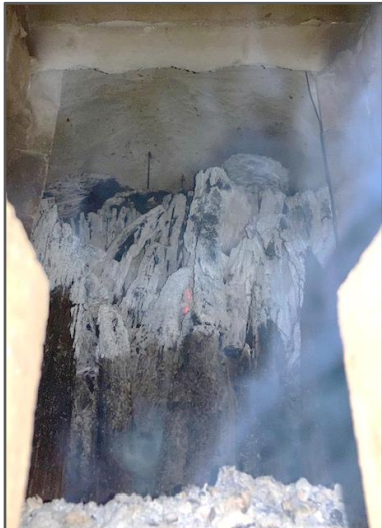
《 11/25 16:43 の窯内画像 》

この時点の画像では、前面側の炭材は赤色化していない。

ただ、窯内温度は **416℃**、煙道温度は **86℃** と目指した温度帯となっている。

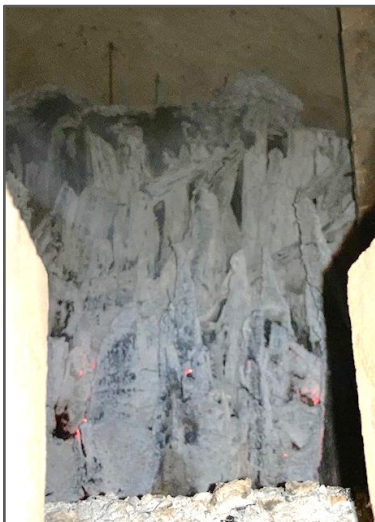
《 11/26 0:06 の窯内画像 》

24:00 に炭材の状態を通風口から確認してみると、画像のとおりであった。炭材は「燃烧」した様子が見られない状態で、順調に「炭化」が進んでいるように見受けられる。

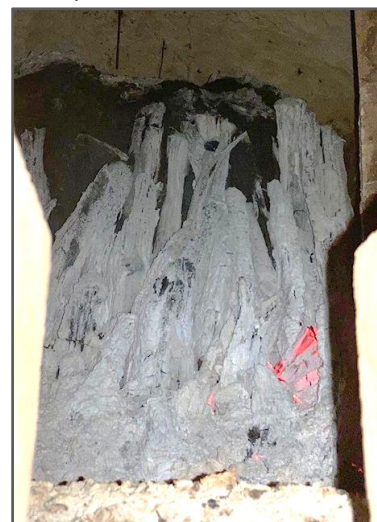
《 11/26 6:13 の窯内画像 》

6:13 の窯内画像では、最前面の炭材では、灰化が進んでいるのが見えるが、その後ろには灰化がほとんど見られない炭材が

見て取れる。天井からのセンサーが見えるが、センサーの位置が窯の中心部分に設置されているので、窯内の半分以上が灰化することなく、炭化が進んでいると考えられる。

ただ、窯内温度が低めで推移していることから未炭の部分が多く残っていることも考えられる。

しかし、このことが「炭化」に対してどのような影響を及ぼしたのかは明確ではないが、窯内の画像にも見られるように、「灰化（燃焼）」を抑えることに繋がっているのではないかとと思われる。

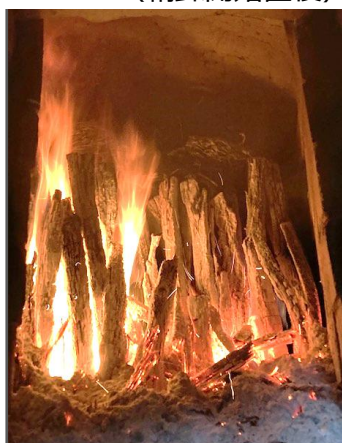
《 11/26 16:01 の窯内画像
（精錬開始直後） 》

窯内天井温度は **500℃** を超えるあたりで緩やかな上昇とはなったが、結果としては **611℃**（5月度は **765℃**）まで上昇、煙道出口温度は **170℃**（5月度は **169℃**）まで上昇。

また、精錬においても過去の結果に比べると、開封直後の不燃ガスへの発火の勢いが弱く、**500℃**（窯内温度）近くまでは一気に上昇したものの、その後は炭材の燃焼による緩やかな上昇で15分後によく **600℃**（過去2回は **700℃**以上）に達する状態であった。

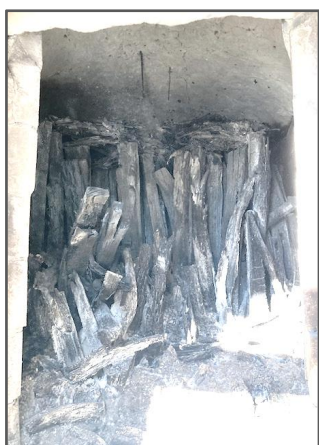
《 詰め込み後の炭材画像 》

最前列の炭材上部は灰化してしまっているが、全体的には良好な炭化が進んだように見られた。出炭を進めていくと、本窯内左右の壁近くの炭材下部にはあきらかな未炭部分が多く見受けられた。しかし、最奥部の炭材には未炭部分があまり見られなかった。窯内温度が低く推移したことから、不安であった総量としての未炭量は、結果としてそれほど多くはなかった。

窯の開封時画像でも確認できるが、炭出しの段階で上げ木の燃え残りが結構多く出ていることから、このことが言える。この **100℃** 近くのピーク温度の低さは、その後の 4 時間にわたり影響を及ぼしていることがグラフから見て取れる。原因としては、次項が考えられる。

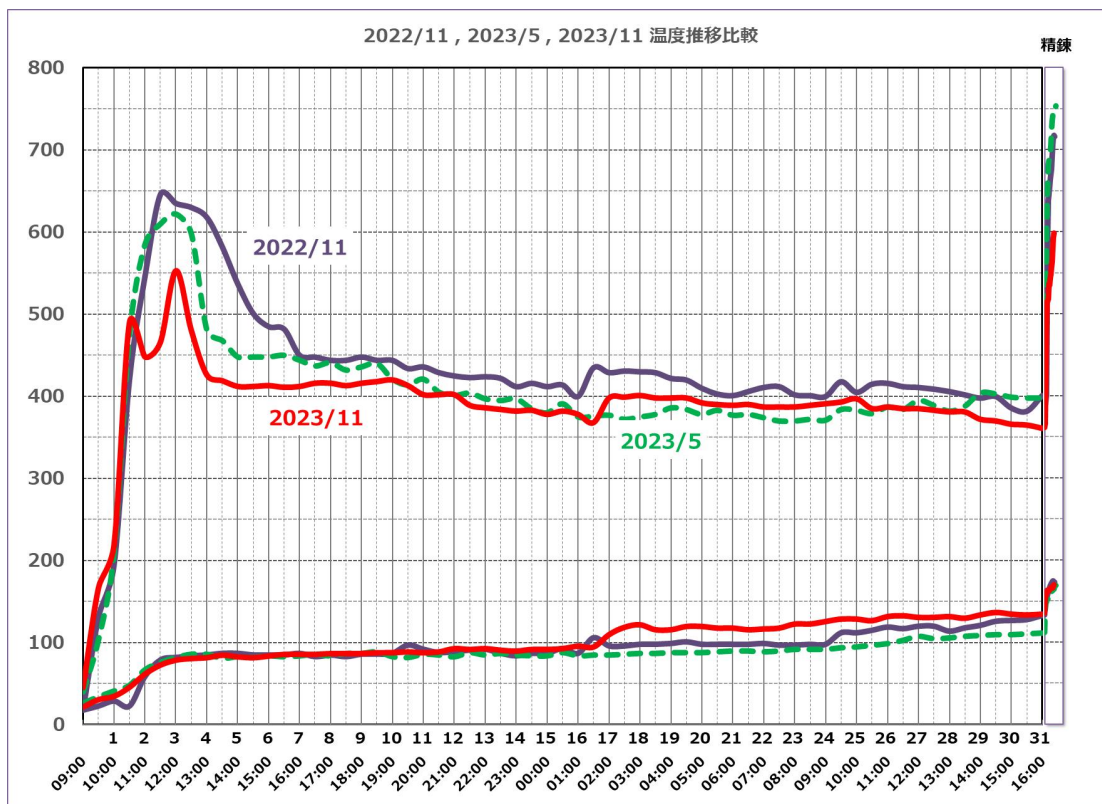
今回の温度推移を過去 2 回の結果と比較してみる。

明らかな違いということでは、上げ木発火による窯内温度の急上昇の段階で、2 段階の温度上昇とピーク温度が **100℃** 近く低い結果となっていることがあげられる。

上げ木の発火を促す温度の **500℃** 近くになるまでは、ほぼ同様の推移を見せているのだが、その後の推移からは、上げ木の発火、燃焼が一気に進まなかったことが考えられる。

- 1) 予備乾燥時に炭材への着火が見られ、放水による消火作業を行った際に前部上げ木にも相当量の散水があり、上げ木表面を濡らし発火を遅らせた。
- 2) 昨年 11 月度以前の上げ木詰めこみは、単に上げ木材を押し込んだだけで上げ木同士の空間が多く、発火燃焼し易かった。それに比べ、今回の結束した上げ木の詰め込みは

結果的に空間量を減らし発火燃焼を遅らせた。
