調査名	2022年度 本窯炭焼き		
調査者名	下記、各回毎に明記（横浜自然観察の森友の会雑木ファンクラブ）		
調査場所	雑木林ファンクラブ 炭焼き小屋		
調査日	初回： 5月28日～29日 2回目： 11月23日～24日		
調査開始	2021年初秋	次年度	継続 終了予定 未定

1) 初回： 5月28日～29日

2) 2回目: 11月23日～24日

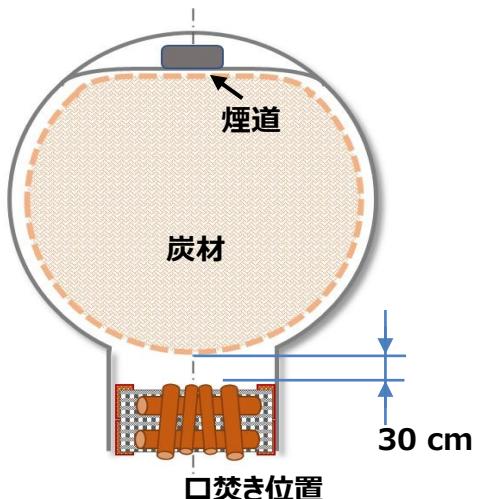
これを抑えるため、炭材末端部と口焚き位置の間に 30 cm程度の空間を設け、口焼き熱風が炭材に当たる量を軽減させた。

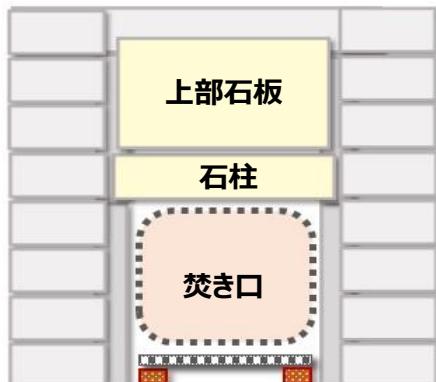
また、口焼き上部を石柱、石板で塞ぐ（密閉）ことにした。これにより焚き木の熱風が焚き口の外に（手前側）に漏れることを防ぎ、熱風を効率良く窯上部へ導入するよう試みた。

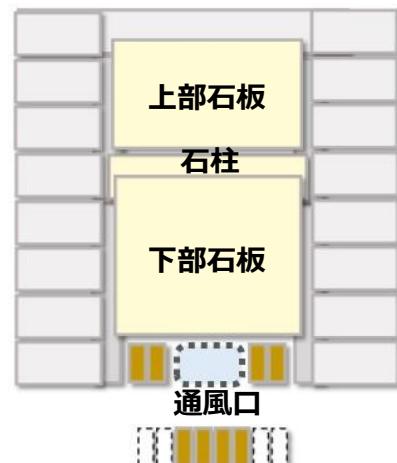
文献記載の「煙道出口温度が 75～82°C で上げ木に着火し、83°C以上になると炭材の自発炭化が始まる」を参考に、煙道出口温度が 83°Cになる段階で口焚きを止め、以降は下部石板と8枚のレンガで焚き口を塞ぎ、通風口を開閉(レンガを出入れ)させ、煙道出口温度 83～85°C、窓内天井温度最大 450°Cを目途に調整、炭化状況を継続、注視した。

2日目に入ってからは、8枚中1枚のレンガを微開閉させて 83～85°Cに調整した
結果、窓内天井温度は徐々に下降気味と成了た。

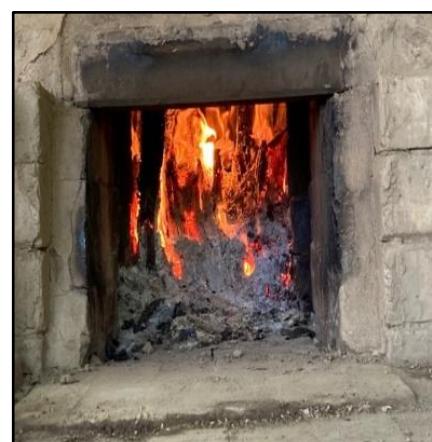
精錬開始時の煙道出口温度:96°C、窓内天井温度:369°C。精錬作業は焚き口の通風口(下部石板を含む)だけを開放し、焚き口上部の石柱石板は密閉したまま新鮮な外気を取り込んだ。その結果、下記写真通り、窓内温度は急激に上昇、天井温度は 576°Cに達し、煙道出口温度は 107°Cで留まった。

窯内温度の上昇が止まった段階で精錬を終了とし、直ちに窯閉じ作業に入った。16:30 窯閉じ終了。

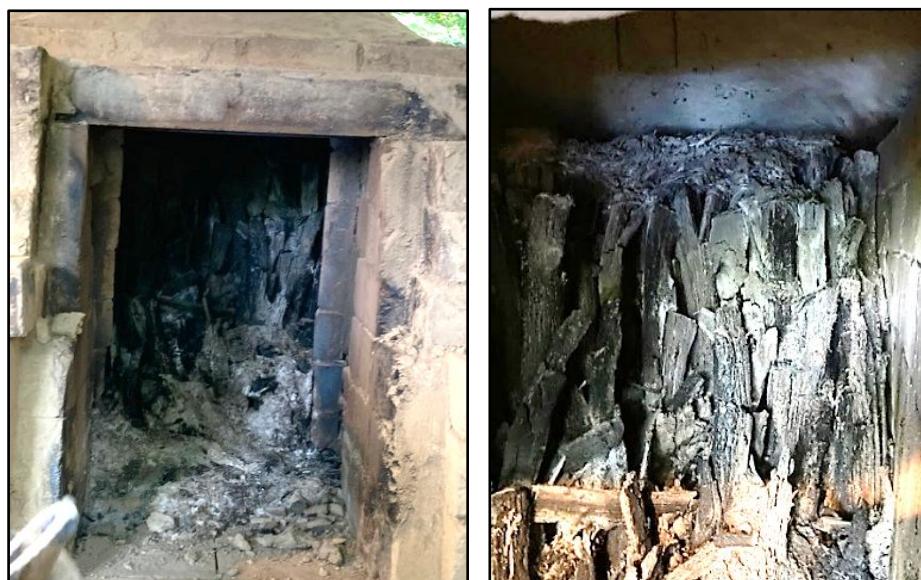
下記写真の通り、炭材への延焼は進んでおらず灰化しているのは最前面の押さえに使った炭材のみ。ただ、上げ木も一部未炭化の状態で残った。

炭焼き一週間後の本窯開封・出炭の結果から、目標とした灰化量を少なくすることは十分に達成できたと言えるが、炭材の上部 1/3 は炭化しているものの、下部が未炭というものが多かった。良炭を 35Kg 程収炭できたが、収炭率 13%は決して高い数値では無い。

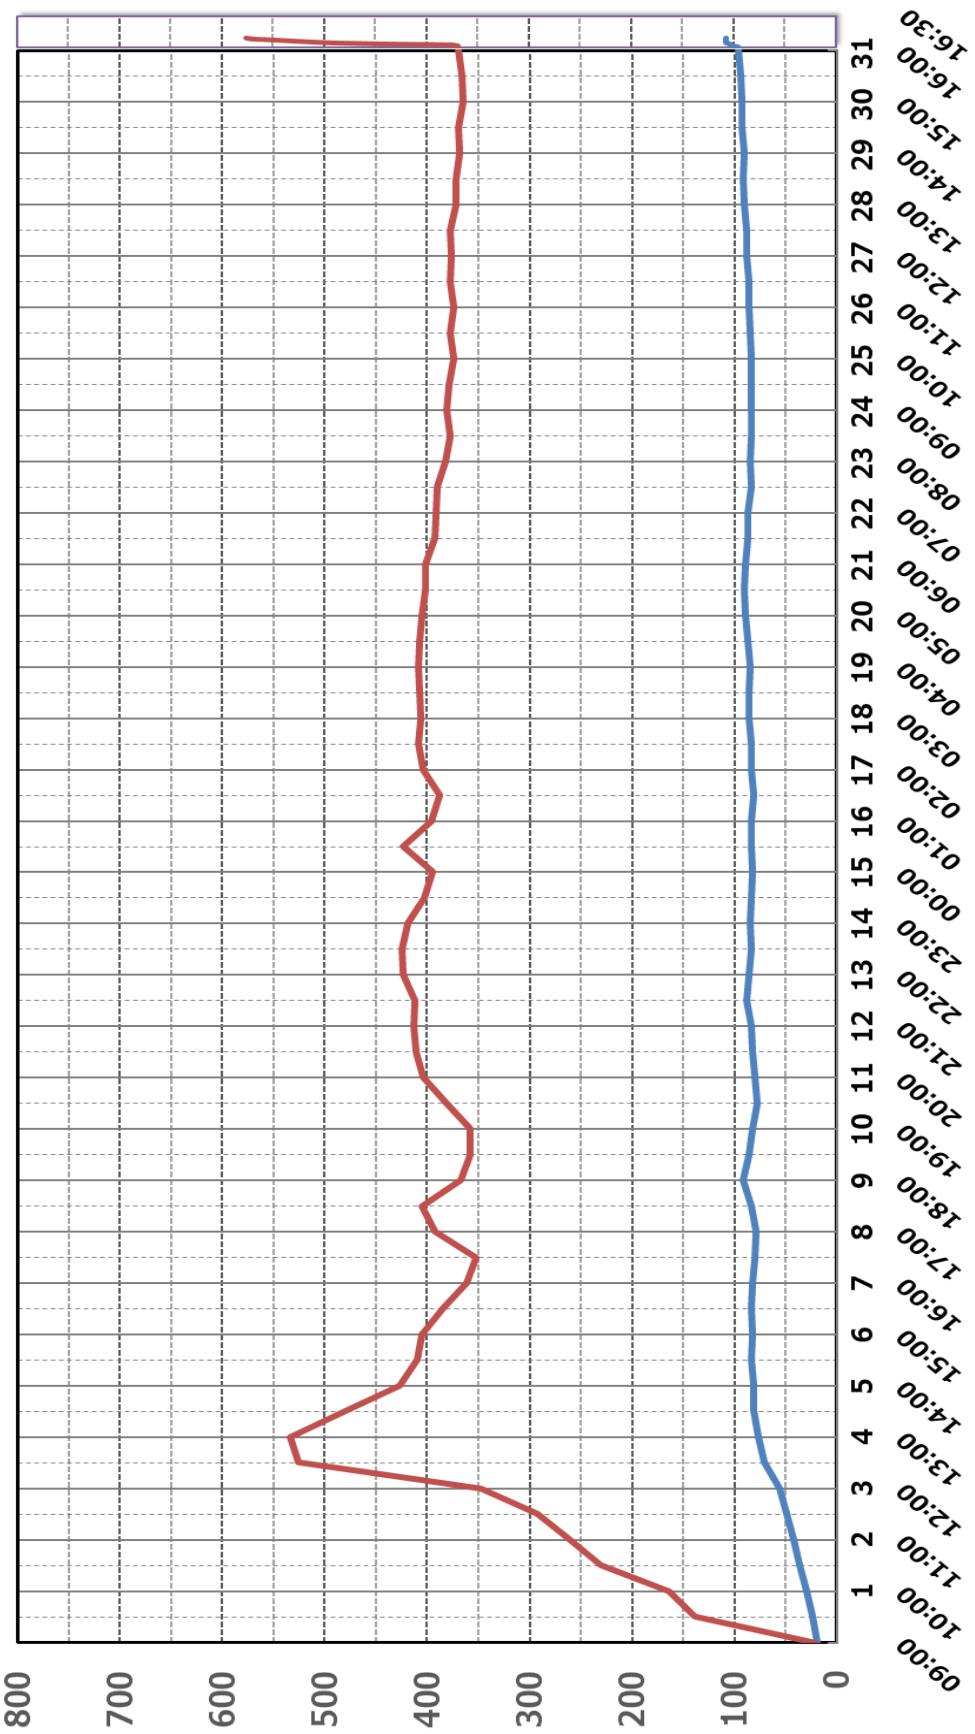
本窯温度計測グラフ -1

精錬 煙道出口 窯内天井

注: (初回炭焼きの温度変化は、別添「本窯温度計測データ -1(1),(2)」「本窯温度計測グラフ -1」を参照願います)

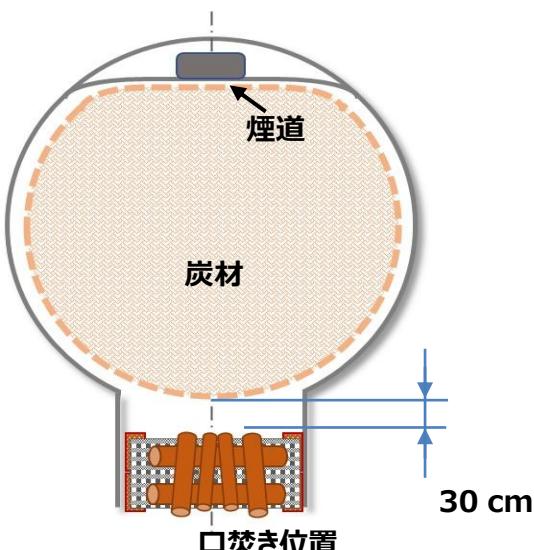
こうした結果を踏まえ、今回は前回同様の工夫を行いつつ、未炭量を減らすために、上げ木着火後、窓内が高温化した時間を延長(上げ木の完全燃焼)させる事と、その後の窓内天井温度の調整を高めに設定(450°C程度…前回は400°C)する事とした。

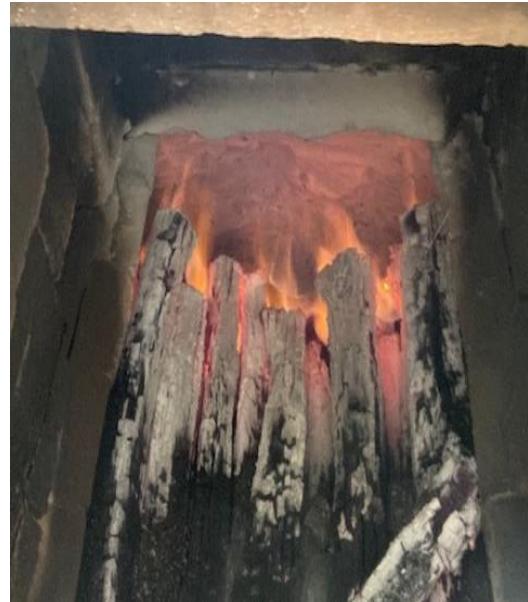
<13:02 画像>

11:15 には ピーク(煙道出口 温度:81°C 窓内天井温度 653°C)に達し、その後窓内天井温度のみ下降していった。

上げ木が完全燃焼したこともあり、窯内天井温度が 600°C 以上の状態が2時間近く維持でき、前出の 13:02 時点の写真のように先端部分は灰化しつつも、炭化は順調に進んだようである。

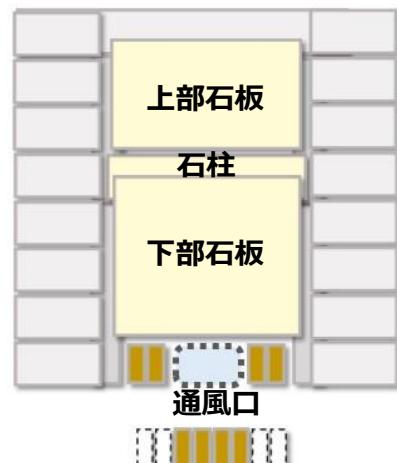
16:00 になって、ようやく 450°C にまで温度は下がった。ただ、煙道出口温度は 85°C 前後の温度で安定していたため、窓内天井温度をこのまま維持させる方向でレンガ 1 枚の開け閉め調整を行うこととした。

窓内温度を高くするために通風口を開けると、煙道出口温度も 90°C 以上にまで上昇したため、煙道出口温度を上昇させない範囲での調整とした。その結果、23:00 には窓内天井温度 420°C を下回る状態になっている。

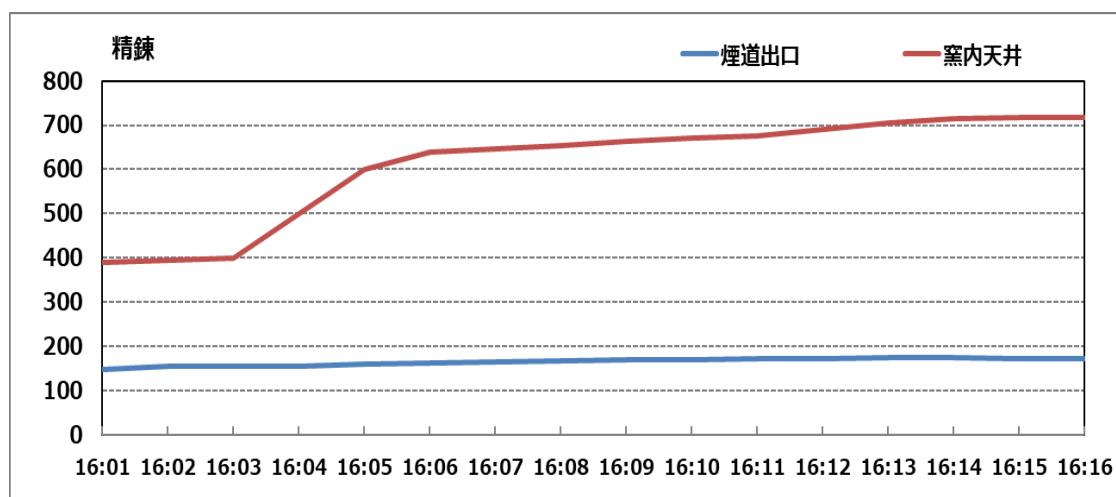
・精錬時の温度変化

焚き口上部の石柱、石板は密閉したまま、焚き口下部石板と通風口のみ開放して新鮮な外気を取り込んだ。

・窯内天井温度は 15分で 717°Cまで上昇(前回は 576°C)。

・煙道出口温度は 174°Cまで上昇(前回は 107°C)。

16:16 窯内天井温度の上昇限界を確認し、精錬作業を終了させ窯閉じ(煙道閉鎖を含む)を行った。

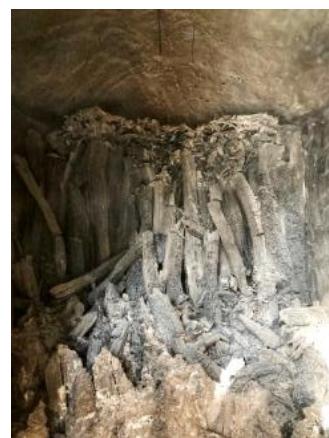
<12/3 開封時画像>

写真の通り、手前側の炭材の灰化は見られるものの奥側の炭材では十分に炭化が進んでいるように見える。ただ、この後火種が残っていたのか発火が起こったため、急遽窯の再密封を行った。

※開封前の窯の状態は熱を持っているようには全く感じられなかった。

※1週間後の本窯開封時の発火については、窯閉じ後も外部より外気が入り込んでいたため、火種が消え残ってしまったためと思われるが、2回目(12/3)の密封、1週間後の開封には問題がなかったことから、窯本体表面の小さな亀裂などの問題とは考えにくく、密封の不完全さによるものと思われる。

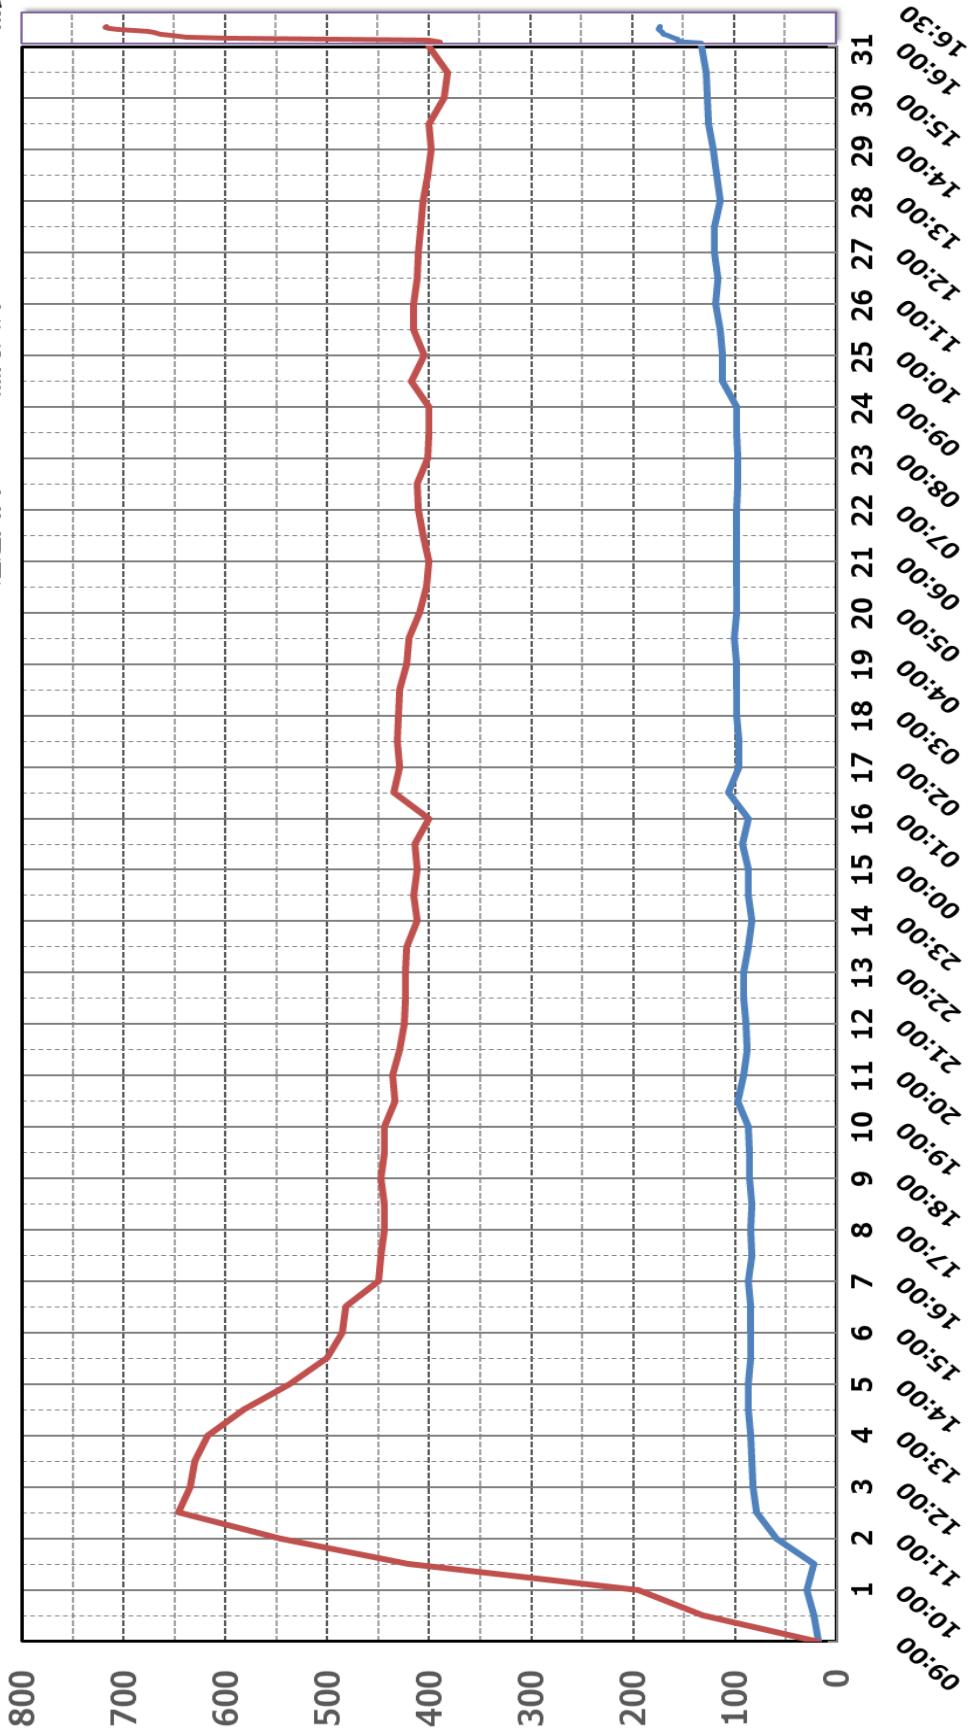
本窯温度計測グラフ -2

精錬

— 煙道出口 — 窯内天井

注:(2回目炭焼きの温度変化は、別添「本窯温度計測データ -2(1),(2)」「本窯温度計測グラフ -2」を参照願います)
