調査名	2024年度 本窯炭焼き		
調査者名	下記、各回に明記 (横浜自然観察の森友の会雑木ファンクラブ)		
調査場所	雑木林ファンクラブ 炭焼き小屋		
調査日	1回目: 5月25,26日	2回目: 11月23,24日	
調査開始	2021年初秋	次年度 繼続	終了予定 未定

【調査目的】

毎年実施して来た本窯炭焼きの結果と温度推移などのデータの比較分析とともに、より良い炭を生産するための口焚き、焚き止め後の温度調整についての改善点や、良好な炭化状態のための最適温度(窯内、煙道)を検証すること。

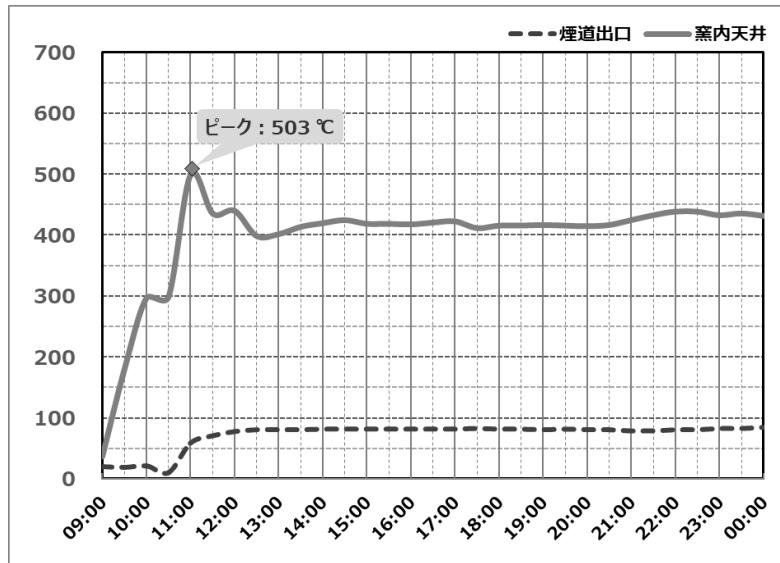
グラフ1. 1回目本炭焼き(1日目) 温度推移

9:00 口焚き開始。
10:35 過ぎ、窓内温度 350°C で、上げ木が発火し始め、窓内の温度は上昇を続け、
10:58 に今回のピーク 503°C に達した。

ピーク時の煙道温度は 58°C。

12:50 煙道出口温度が 80°C を超え、さらに上昇を続けるため、焚き止めとした(窓内温度: 405°C 煙道温度: 80°C)。

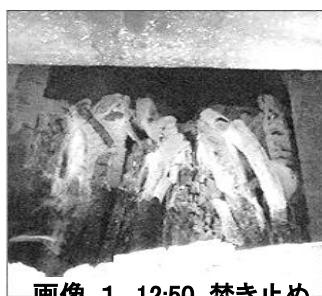
画像 1. 12:50 焚き止め

下部石板で焚き口を閉鎖、通風口はレンガ8枚中2枚分のみ開放、煙道出口ダンパーは全開の状態とした。

この時点の画像からは、炭材が炎を上げて燃焼しているという状態ではない。

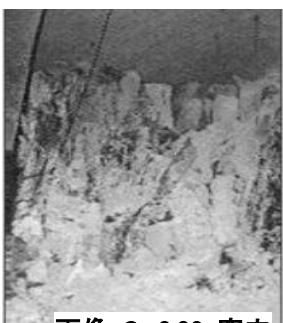
画像 2. 0:08 窯内

0:08 炭材の状態は画像のとおり。炭材は上端部も燃焼、灰化した様子が見られない状態で、順調に「炭化」が進んでいる。

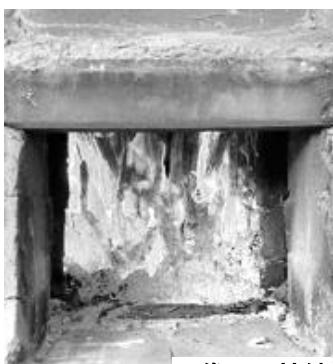
画像 3. 精錬

精錬は焚き口の通風口、下部石板を開放し、大量の外気を取り込む。

画像の通り、窯内のガスが一気に燃え上がり、窯内温度は急激に上昇。結果として、16分後に窯内温度は646°Cに達した。

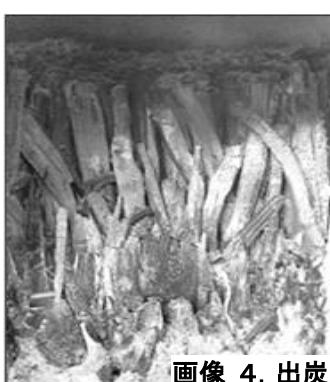
画像 4. 出炭

最前列の炭材上部でも灰化が見られず、全体的には良好な炭化が進んだように見られた。しかし、出炭を進めていくと、炭材の上に詰めた上げ木が中央より奥の方で多く燃え残っており、炭材下部にはあきらかな未炭部分が多く見受けられた。

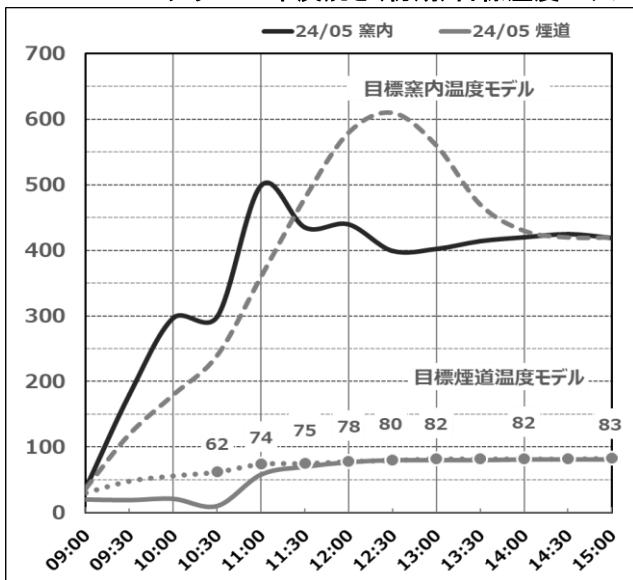
グラフ2. 本炭焼き(初期)目標温度モデル

そのため、以下のような煙道温度を基準とする仮説を立てて実践検証する。

① 65°C 以上で上げ木発火

② 83°C 以上で自発炭化

※自発炭化状態

窯内温度 400～430°C

煙道温度 100～150°C。

11月実施の調査では、5月調査の温度推移、出炭結果を踏まえて、口焚きを抑えながらも、ダンパーの閉鎖調整によって窯内全体の温度および煙道温度をゆるやかながらも高く上昇させる。そして、煙道温度を基準とする仮説(83°C以上で自発炭化…窯内温度 400～430°C 煙道温度 100～150°C)に基づく温度管理を行った。

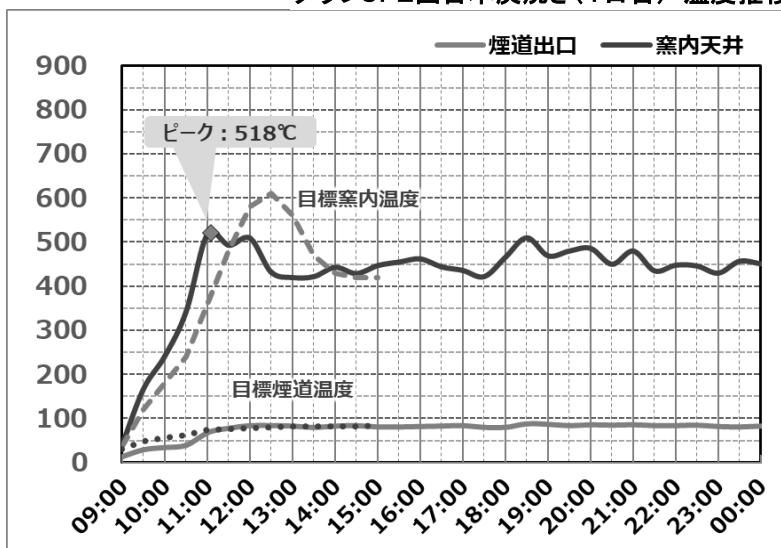
グラフ3. 2回目本炭焼き(1日目) 温度推移

9:00 口焚き開始。
ダンパー調整(3/4
閉鎖)した状態で着
火。

着火直後から目標
の窯内温度よりも早
めに温度が上昇。し
かし、予備乾燥同
様、煙道温度は目標
温度にまで上がって
こなかった。

10:30 を過ぎ、窯
内温度が 350°C を
越え、上げ木が発
火、窯内温度が急上
昇し、一気に 500°C 近くに達した。しかし、温度上昇は続かず、プロワーを使って空気を送り込むも、目標温度 600°C まで上昇させることはできなかつた。

今回の窯内温度のピークは、10:55 の 518°C。煙道温度は、このピークから 1 時間が過ぎた 12:00 近くになって、ようやく目標とした 80°C を超えた。

煙道温度を 80~82°C に安定させることができず、煙道温度がさらに上昇していくため、12:00 をもって口焚き止めとした(窯内温度:495°C 煙道温度:84°C)。下部石板で焚き口を閉鎖、通風口はレンガ8枚中1枚分のみ開放、煙道出口ダンパーは 1/2 閉の状態とした。この後、通風口とダンパーの調整で煙道出口温度を 80~85°C に保持していった。

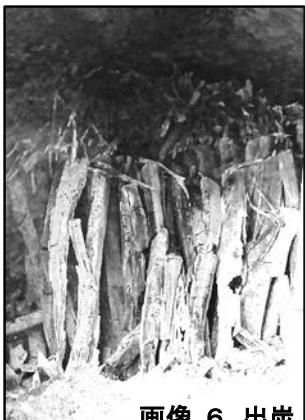
画像 6. 出炭

開封時の初見では画像のとおり、前列部の炭材は燃焼・灰化していたが、残っているものでは良好な炭化が進んだように見受けられた。

出炭を進めていくと、炭材の上に詰めた上げ木のうち、太めのものが多くの量、灰化ではなく炭化した状態で残っていた。

これまでの炭焼きでは、両サイド、最奥部の炭材下部に未炭が多く見受けられたが、今回は、明らかな未炭というものがほとんど見られなかった。

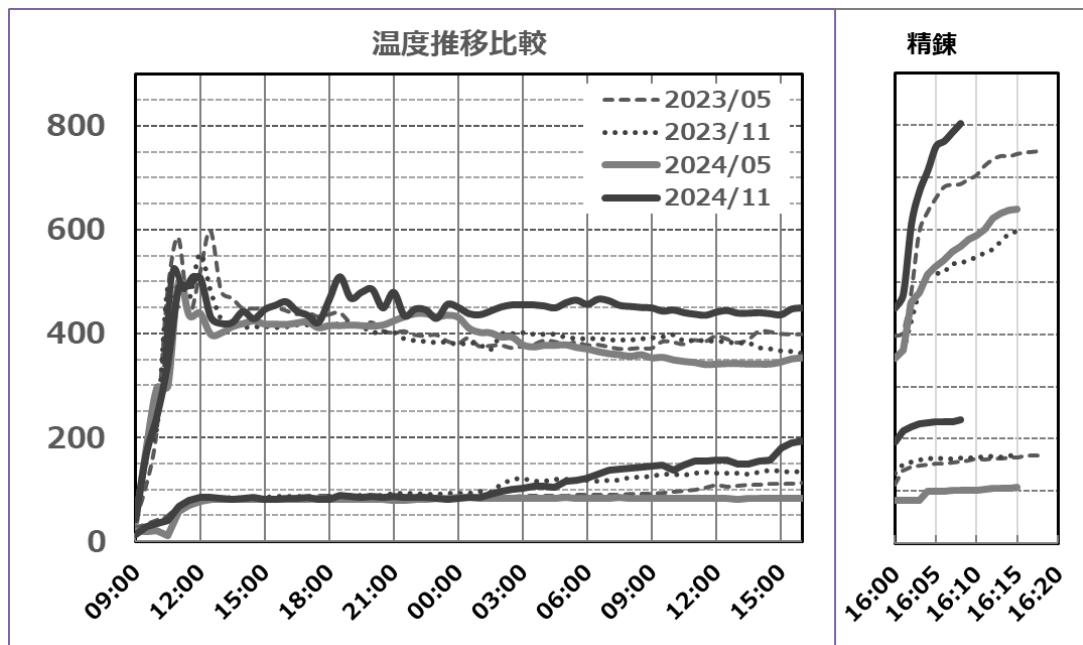
グラフ4. 23, 24年度 本炭焼き温度推移比較

出炭結果において、5月調査に比べ11月調査では未炭率を大幅に減少させることができ、収炭率・良炭率共、過去4回の炭焼きで最高の結果を出すことが出来た。5月調査の反省に立った11月度調査での仮説に基づく温度調整が、好結果を生みだせたと言えるのではないか。

初期段階で窯内熱量を緩やかながらも高い温度にまで上昇させるということでは、想定した状態には至らなかつたが、1日目の18:00に行った再加熱のための対応が功を奏し、自発炭化のための要件が整った結果、2日目の煙道温度上昇、窯内温度の高温状態維持という良好な自発炭化進行の状態へと繋がり、過去最高の出炭成果を得ることができたと考えられる。

- イ) 準備した炭材がアベマキに加え依り堅木のスダジイが混在した事と、玉切り後の乾燥期間が長くなかつたため、従来、平均 **2.0 kg/本** 前後であったものを平均 **1.6 kg/本** と細めに加工したことから、結果的に炭材下部までの炭化進行速度が速まり、未炭を減少させた。
- ロ) 上げ木の形状を変えた事により、上げ木の燃焼、熾火状態が持続でき、大きな熱量が窯天井部に溜まり、炭化を促進させた。
- ハ) 窯内温度を前回より高めに設定した温度調整を行ったことで、炭材が燃焼・灰化する量を増加させる懸念もあったが、結果的には炭化が促進され、未炭量を大幅に減ずる結果を得ることになった。**(図. 4)**
- ニ) 精錬に至るまでの窯内温度が前回より高かったことで不燃ガス量も多くなり、精錬開始による外部空気の流入で不燃ガスの燃焼が一気に高まり、精錬温度がほぼ理想の温度に達し、炭材を良炭に導いた。
